Рентгеновская микрофотография теплообменника в области вздутия

Выявление характера внутренних разрушений, изучение их причин и механизмов для модификации конструкции изделия и улучшения технологии производства

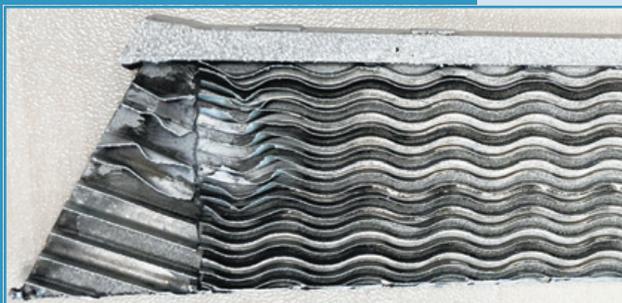
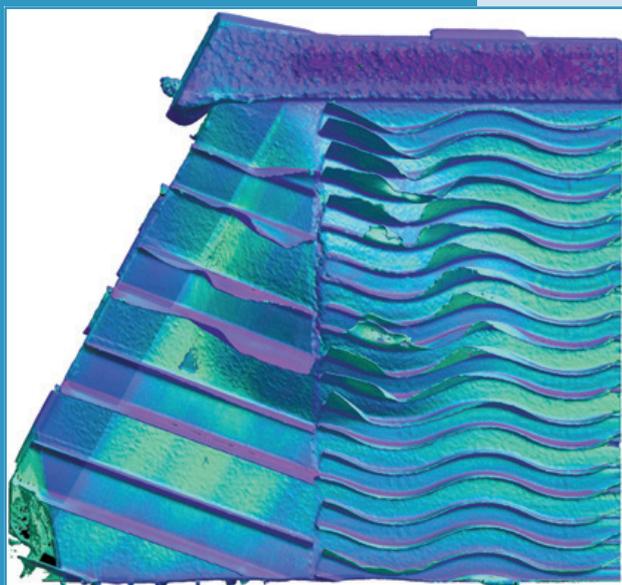
Рис. 1. Фото образца [а] в области локализации дефекта и полученная микрофотограмма образца [б]

- фрагмент паяного пластинчато ребристого воздухо-воздушного теплообменника в зоне выявленной негерметичности горячей полости
- габаритные размеры: 100×32×10 мм
- материал: алюминиевые сплавы
- технология изготовления: вакуумная пайка

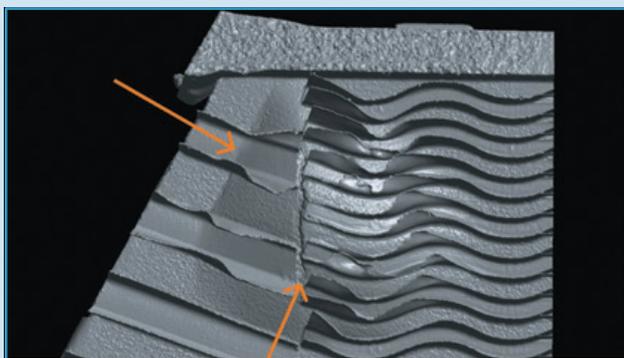
а)

- локальная деформация (вздутие) разделительной пластины в области размером примерно $\varnothing 18$ мм (или 18×15 мм), рис. 2, а, 3, а, б;
- разрыв разделительной пластины, упругопластическое разрушение в зоне концентрации напряжений по линии стыка направляющей и основной гофрированной пластины, рис. 2, б, 3, в;
- упругопластические разрывы гофрированных пластин, рис. 2, б, рис. 3, б, в;
- разрушение паяных соединений, отрыв от гофрированных пластин, рис. 2, 3.

Рис. 2. Объемный анализ, 3D-визуализация. Режим отображения «Поверхность»:

а – локальная деформация (вздутие) разделительной пластины в области размером 18×15мм; б – упругопластические разрывы гофрированных пластин (виртуальный разрез)

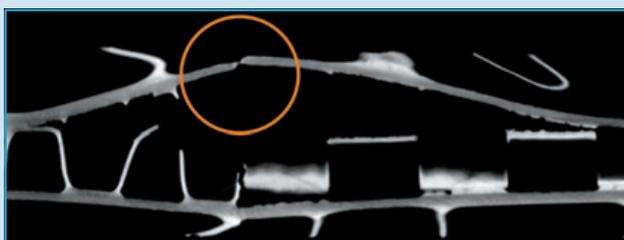
а)

Рис. 3. Анализ сечений, 2D-визуализация:

а – вздутие и разрыв разделительной пластины; б – отрыв припоя от гофрированных пластин; в – слой пайки в области разрушения и деформации; г – пустоты и неравномерность в слое пайки исправной области
