ДИАГНОСТИКА КАК ЭКСТРИМ

ПЕПЕЛЯЕВ Андрей Валентинович

Технический консультант, ООО «ТЕХКОН», Москва

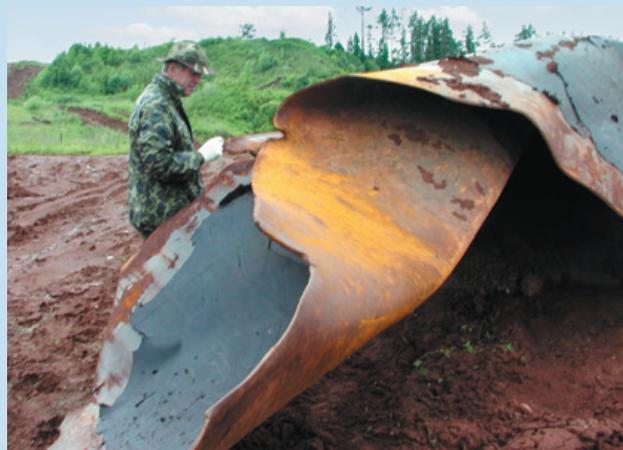
Рис. 2. Обследование фрагмента трубопровода после инцидента. А. П. Ульянов

Объекты диагностики не зря называют опасными, и они порой громко напоминали об этом (рис. 2). Запомнился случай, когда мы в первый раз обследовали действующую установку НПЗ со сроком эксплуатации 36 лет. Местные коллеги привели нас к ней и сказали: «Вы работайте, а мы тут оставаться не хотим, на такой же установке недавно был нехороший случай...». Печь гудела, газовые горелки извергали пламя, трубы с бензино-водородной смесью на выходе были раскалены до 500 °С, чуть проспал — и одежда на тебе уже дымится... Короче, как в преисподней. Но мы и там сделали свою работу.

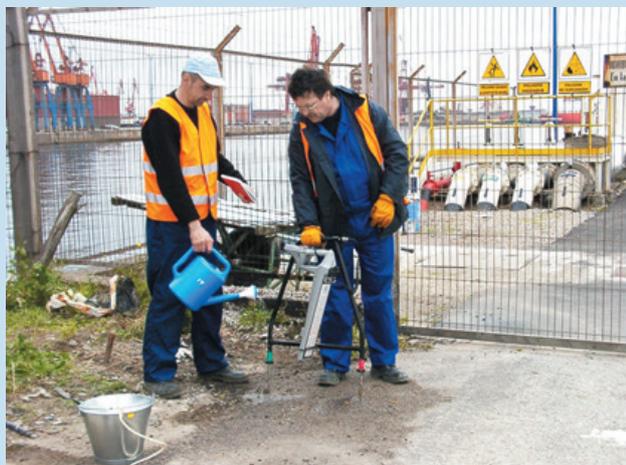
Рис. 5. С лейкой и с блокнотом. О. В. Стробыкин (справа) и А. В. Пепеляев

Помните строку «с «лейкой» и с блокнотом»? На рис. 5 композиция почти как в той песне. Только в песне «лейка» — это знаменитая марка фотоаппарата, а у нас — обычная лейка для полива. И зачем она нужна при диагностике?

На рис. 5 показан поиск повреждений гидроизоляции на подземных участках стального трубопровода, где может происходить интенсивная коррозия металла. Выполняется он с помощью специального генератора тока и электромагнитного трассоискателя с А-рамкой, зонды которой нужно втыкать в грунт. Но по твердой поверхности типа бетона метод не работал.

Мы воспользовались тем, что объекты находились в порту, и поливали бетон соленой морской водой. А она создавала нужный электрический контакт с поверхностью. Еще этот метод требует хорошего заземления генератора, с чем порой возникали проблемы. А тут мы просто опускали заземляющий кабель в море.

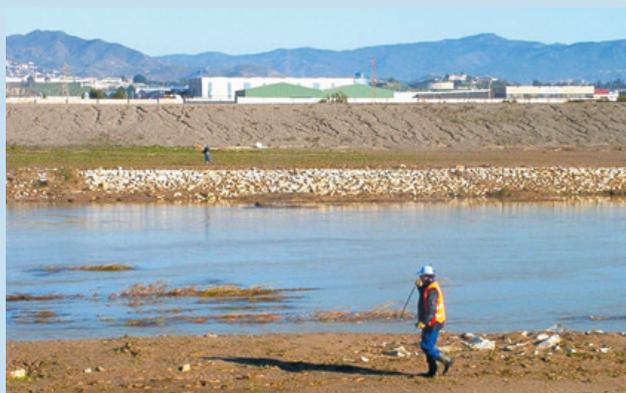
Рис. 6. Этап протяжки кабеля АЭ через горную реку. О. В. Стробыкин (вблизи) и А. В. Пепеляев

Другой случай был на горной реке с быстрым течением. Диагностировали подводный переход трубопровода методом акустической эмиссии (АЭ). Для этого нужно как-то перебросить сигнальный кабель с одного берега на другой. Лодки с мотором у нас не было. Возникла оригинальная идея — использовать мощный арбалет. Но оказалось, что там его так просто не купишь.

Тогда мы обнаружили, что через километр есть железнодорожный мост. Удачно разойдясь с электричкой, я перенес по мосту один конец прочной веревки, которой потом уже перетаскили кабель. Двинулись назад к трубопроводу по разным берегам, а чтобы провисшую веревку не сносило течением, подняли ее вверх на палки. Так и шли назад с этими палками, как со знаменами на демонстрации (рис. 6).

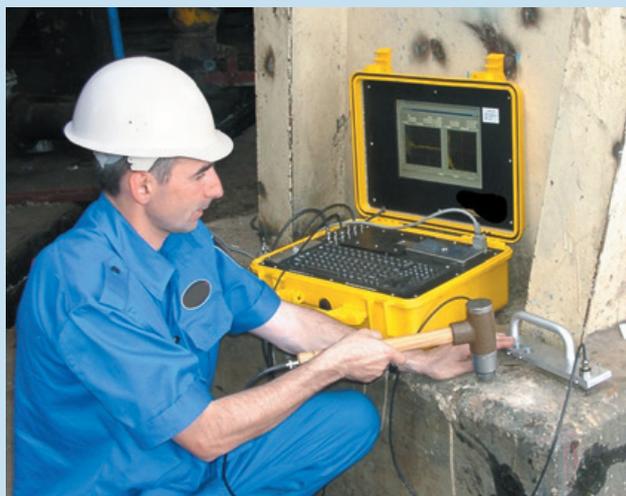
Рис. 7. Диагностика железобетонного фундамента с механическим возбуждением акустических волн. А. В. Пепеляев

В условиях той самой «бани» при жаре 55 °С, о которой уже рассказывал, кроме многих других задач, освоили диагностику железобетонных конструкций на большую глубину с помощью специализированного акустического дефектоскопа (рис. 7).
